## Grafiskais attēlojums

"Mežmalas", 2. stāvs, Laidu pag.

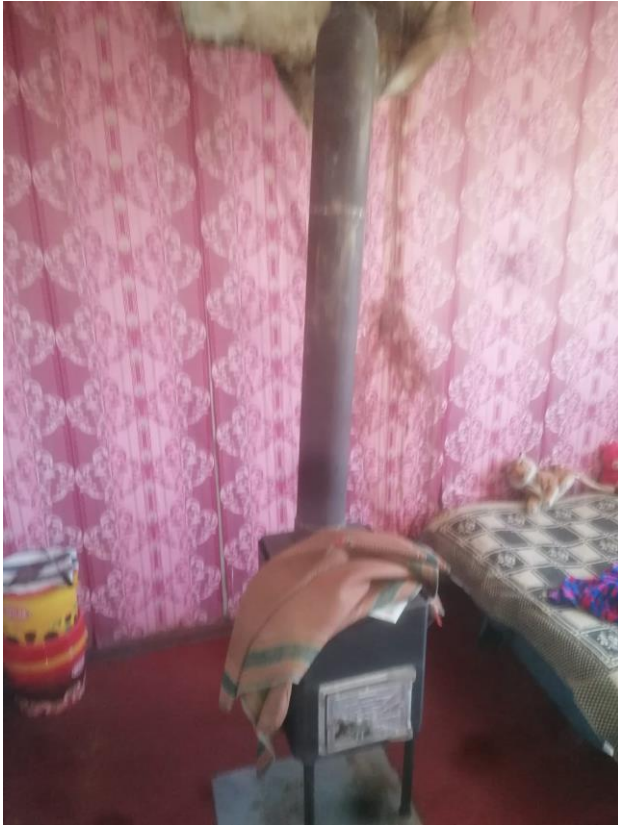
**Krāsns nr. 11.**

**Piezīmes. Dūmkanālam nr. 1 pieslēgta ilgdedzes krāsns 2. stāvā nr. 11 no kuras nepareizas lietošanas dūmvadā pastiprināti veidojušies kondensāta un krezota veidoti laukumi, pārkāpjot LBN 231-15 punktus 46 un 50. Zemāk pievienoti foto.**
