**VIZUĀLĀS TEHNISKĀS APSKATES ATZINUMS, PAR  
DZĪVOJAMĀS MĀJAS FASĀDES UN 3.DZĪVOKĻA TEHNISKO  
STĀVOKLI UN TĀS TĀLĀKO EKSPLUATĀCIJU, L.PAEGLES  
IELĀ 9, KULDĪGĀ, KULDĪGAS NOVADS.**

**Kuldīga , 2015.gada 07. decembrī.**

**Vizuālās tehniskās apsekošanas atzinums**

**Daudzdzīvokļu dzīvojamā māja , 62010230044, Leona Paegles iela 9, Kuldīga**

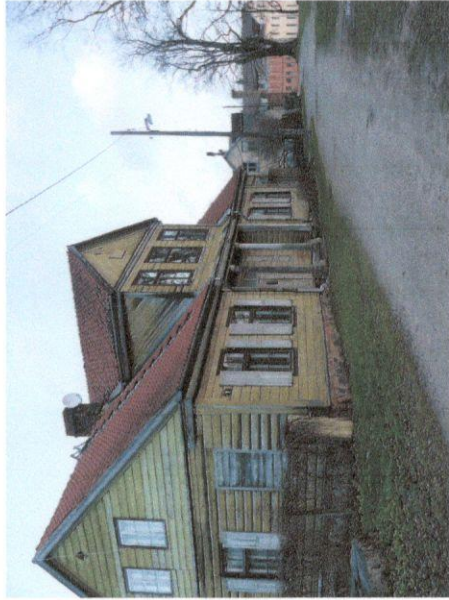
Nr.1

| Apsekošanas objekta vai apsekošanas priekšmeta nosaukums. Īss konstatēto bojājumu un to cēloņu apraksts, tehniskā stāvokļa novērtējums atsevišķiem būves elementiem, konstrukciju veidiem, būves daļām. Atbilstība normatīvo aktu prasībām | Tehniskais nolietojums (%) |
|---|---|
| <p>4.1. pamati un pamatne- ēkas pamati akmens. ķieģeļu mūris. Virspamats ~ 45 cm virs zemes, ēkas Ziemeļu pusē augstāks (foto NR.1;3;29;33;34;37). Ēkas pamati netiek atrakti, pamatne netiek apsekota. Ēkas Austrumu pusē pie ieejas 3.dzīvoklī nelielas pamatu "sēšanās" pazīmes, virspamats ar izbīrušām akmens/ ķieģeļu mūra šuvēm (foto Nr.33;34). Pamatu horizontālā hidroizolācija netiek konstatēta. Kopumā pamatu (cokola) tehniskais stāvoklis daļēji neapmierinošs.</p> | 65% |

| 4.13. | ailu aizpildījumi: vārti, ārdurvis, iekšdurvis, logi, lūkas- <b>ēkā kokalogi, daļa vēl no būvniecības sākuma, daļa nomainīti, ēkas 1.stāvā koka "slēgi" (foto Nr.1;2;4;5;9; 24;26;27;2931;35).</b> <b>Ēkas ārdurvis daļa saglabājušās no būvniecības sākuma, daļa atjaunotas daļēji, daļa atjaunotas pilnībā. Saskaņā ar apsekošanas uzdevumu, durvis, logi netiek vērtēti.</b> | <b>Netiek vērtēti</b> |

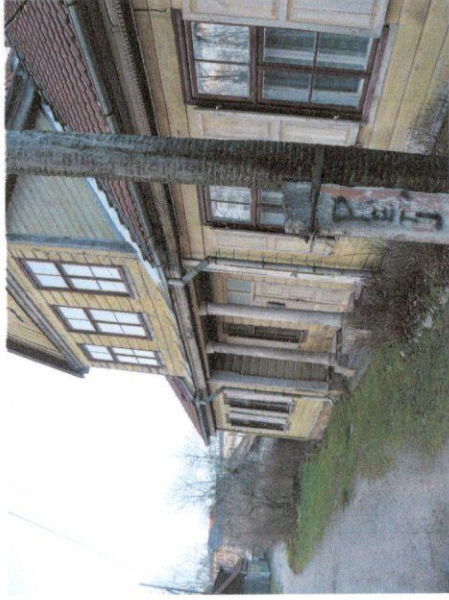
Nr. 8

| 4.3. | <p>karkasa elementi: kolonnas, rīģeļi un sijas- ēkas fasādē pret L.Paegles ielu divas koka kolonas (foto Nr.8).</p> <p>Saskaņā ar uzdevumu tās netiek apsekotas.</p> <p>Dzīvokļa Nr.3 virtuvē blakus esošai pārseguma sijai telpas griestos izbūvēta papildus sija, kura pie virtuves sienām atbalstīta ar divām "kolonām"(foto Nr.12; 13).</p> <p>Neatsedzot dzīvokļa Nr.3 griestus, nav iespējams noteikt izbūvētās sijas un to balstošo kolonu pamatotību. Pilnīgi skaidrs, ka dzīvoklī Nr.4 (virs 3.dzīvokļa) virtuvē nav vidussiena (foto Nr.21;22).</p> <p>Izbūvēto kolonu un sijas šķērsgriezums 120x100mm.</p> | <p>Neveicot papildus atsegumus, nav iespējams novērtēt 3.dzīvoklī izbūvēto kolonu pamatotību.</p> |

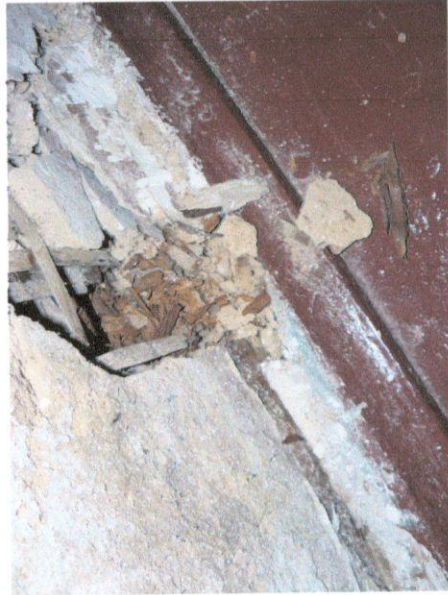
Nr.16

| 4.12. | <b>Grīdas- ēkā koka grīdas bez siltum, skaņas un hidroizolācijas. Daudzviet grīdas kartona segums. Pielauju, ka satrupējušā pamatbalķa un grīdas sadurvietā (foto Nr.16), bojāts grīdas paliknis.Grīdasneapmierinošā tehniskā stāvoklī.</b> | <b>Netiek vērtēti</b> |

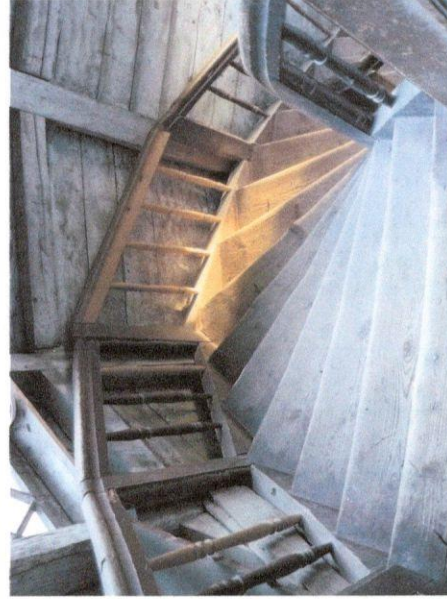
Nr.23

| 4.10. | <p>kāpnes un pandusi- <b>ēkā nav pandusi. Ēkas iekšienē esošās kāpnes -koka bez podesta, tās izbūvētas ar pagriezienu- 1,1m platas,ir margas(foto Nr.23). Ēkā ir</b></p> | <b>Netiek vērtēti</b> |

| | <b>vēl vienas kāpnes uz 2.stāvu, bet saskaņā ar apsekošanas uzdevumu tās netiek vērtētas. Kāpņu telpas sienas koka guļš kautņi, apmestas. Kopumā kāpnes daļēji apmierinošā tehniskā stāvoklī.</b> | |

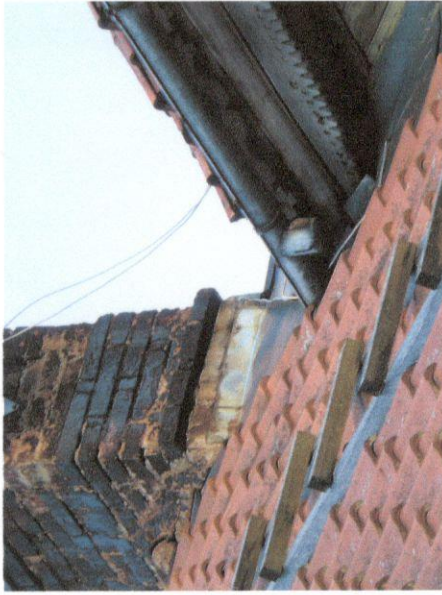
Nr.28

| 4.14. | apkures krāsnis, virtuves pavadī, dūmeņi- <b>ēkā krāsns apkure, Krāsnis saglabājušās, to veikspēja netiek pārbaudīta.</b> <b>Ēkas skursteņi virs jumta daļā ar notecējumiem, (foto Nr.28).</b> | <b>Netiek vērtēti</b> |

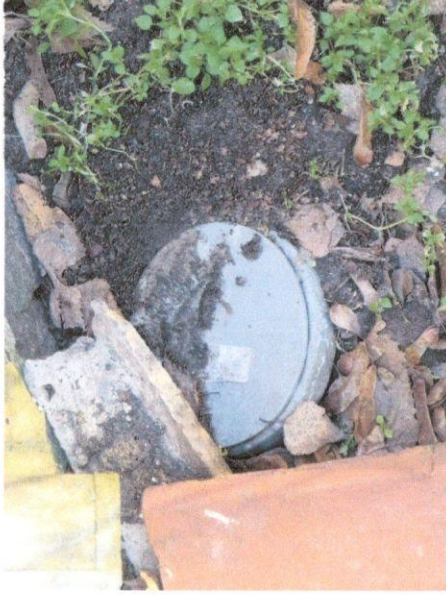
Nr.32

| 6.2. | Kanalizācija- <b>pieslēgums pie Kuldīgas pilsētas kanalizācijas tīkliem. Ēkas Dienvidu pusē virs zemes redzamā "tīrīšanas lūka" nav atbilstoša normatīvo aktu prasībām. Iebūvētais materiāls nav paredzēts darbiem ārpus telpām (foto Nr.32).</b> | <b>Netiek vērtēta</b> |
