**KULDĪGAS VECPILSĒTAS
APBŪVES NOTEIKUMI**
attēlos

PILSĒTBŪVNICĪBAS PIEMINEKĻA
«KULDĪGAS VĒSTURISKAIS CENTRS»
TERITORIJA UN TĀ PLĀNOTĀ
INDIVIDUĀLĀ AIZSARGJOSLA

4.1. FASĀDES

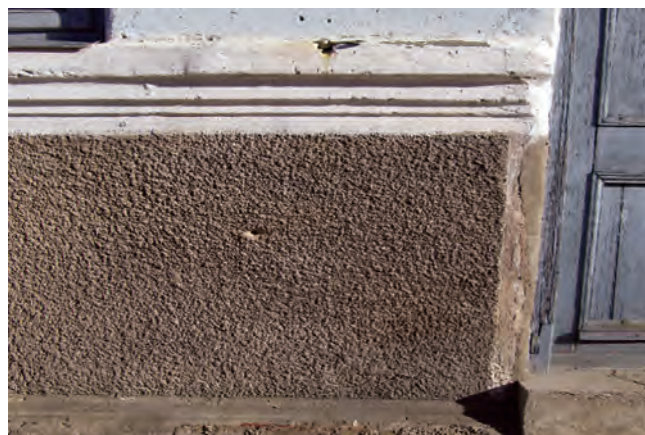
APMETUMA APDARE

Ēkas ielas fasāde apmesta ar kaļķu javu. Cokola un virspamata daļā java mesta caur smalku stieplu sietu, dzegas profils izvilīts ar šablonu javā, un sienas daļā - gludi izrīvēts apmetums (*Rumbas iela 3*).

19. gadsimta beigas - 20. gadsimta sākums.

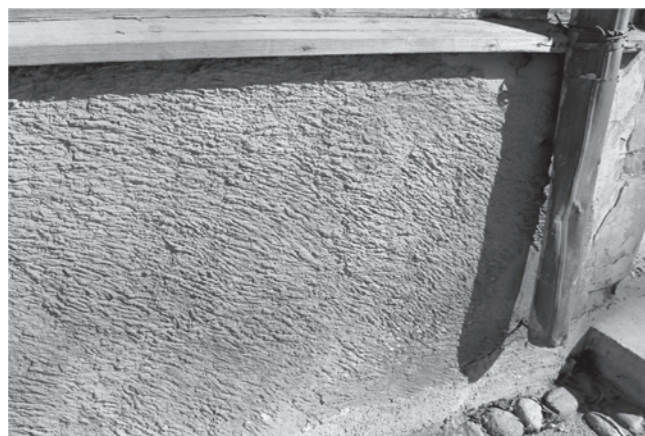
Ēkas cokols apmests, kaļķu javu uzspricējot uz sienas ar slotu (*Ventspils iela 23*).

19. gadsimta otrā puse.

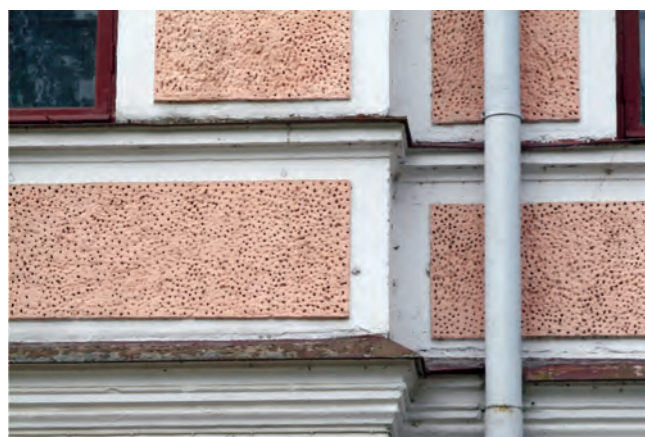
Sienas faktūrētās daļas mīkstā apmetumā sadurstītas ar īsi apzāģētu bērza slotu (*Kalna iela 25*).

19. gadsimta beigas.

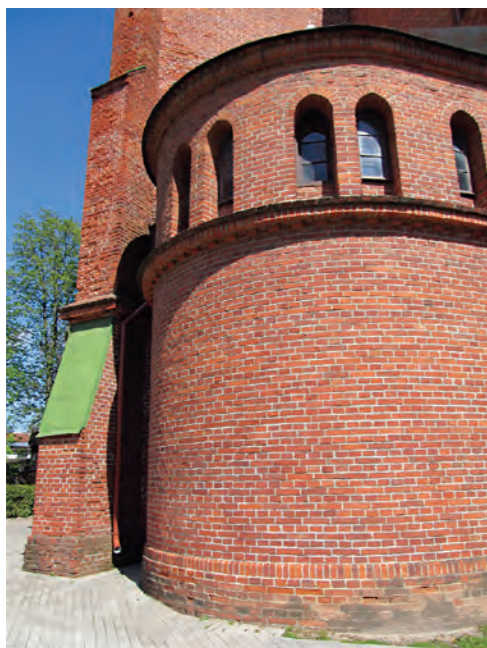
MĀLA ĶIEĢEĻI

Daudzu Kuldīgas ēku sienās iemūrēti vietējo ķieģeļnīcu **māla ķieģeļi**.

Mūrējuma arhitektūra un izpildījums stāsta par meistarū prasmī. Sv. Annas luterāņu baznīcas kārņu telpas liektais mūris. 1904. gads, arhitekts V. Neimanis.

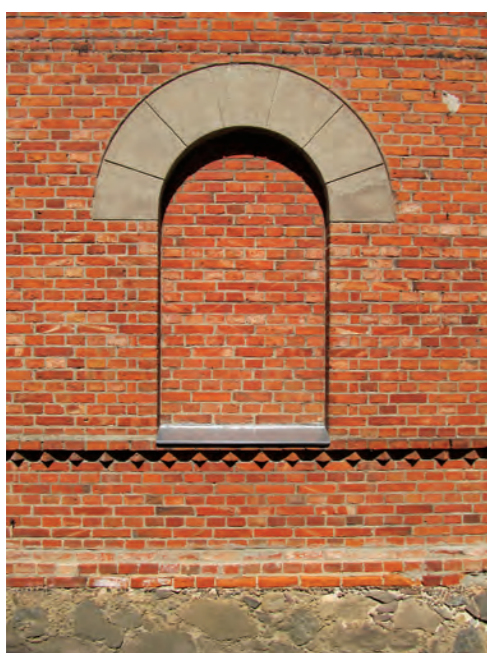
19. gadsimta otrajā pusē būvētās skolas ēkas sienu sarkanais ķieģelis ar izmūrētām dzegām (Kalna iela 19).

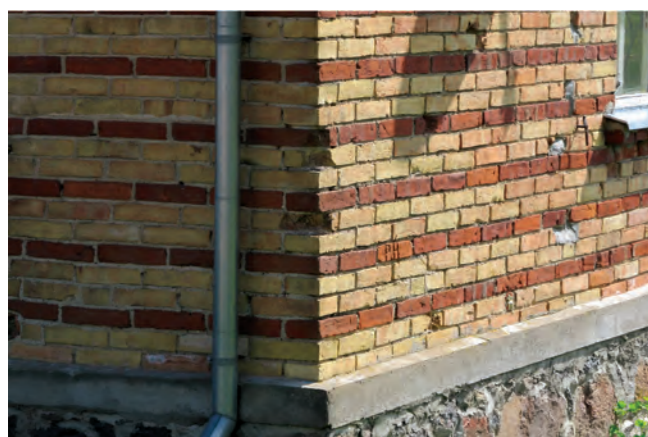
20. gadsimta sākumā mūrēta ēka, pielietojot vietējā ražojuma divu krāsu ķieģeļus (Stendes iela 10).

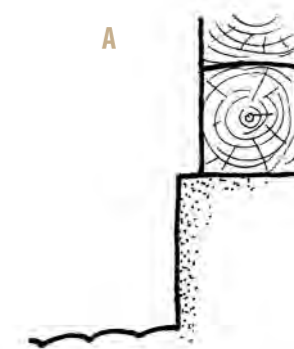
Cokola savienojums ar fasādi

- A Līdz pat 19. gadsimta otrajai pusei baļķu sienas un cokola sadurvieta nebija īpaši apdarināta.
- B Līdz ar fasāžu apšūšanu ar dēļiem virs cokola sāk likt dēli.
- C Mūsdienu risinājums.
- D Mūra ēkas cokols bija noslīpināts.

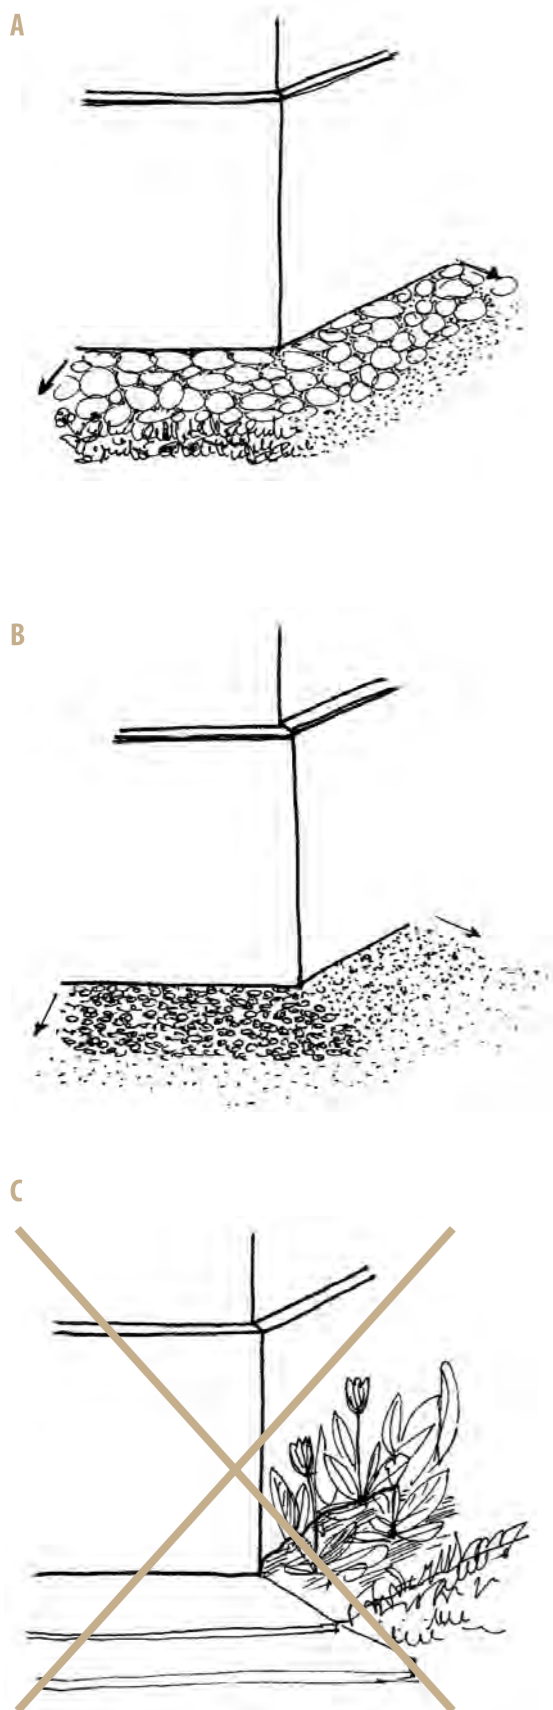
Josla ap cokolu - apmale

- A** Vēsturiski izplatītākais veids ar nelielu granītakmeņu (laukakmeņu) bruģējumu.
- B** Mūsdienās tiek izmantots oļu pabērums.
- C** Betonētā josla un dobes, trūdzeme pie cokola. Vēsturiskajai apbūvei betonētā josla ir nevēlama, jo tiek bojāts cokols un nenotiek gaisa apmaiņa. Dobes un trūdzeme ir nevēlamas, jo pasliktina sienas tehnisko stāvokli.

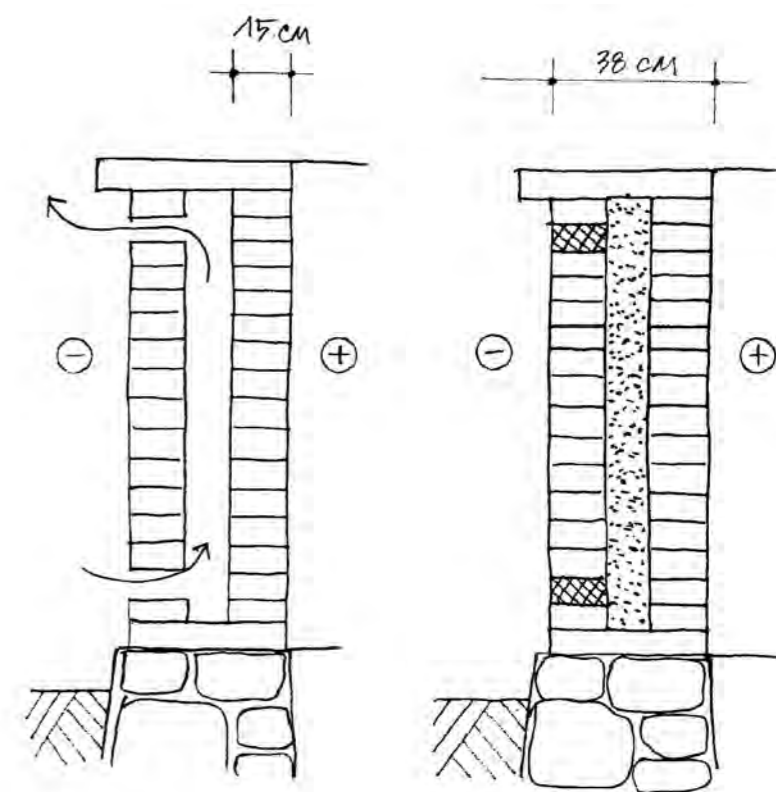
Kopš 19. gadsimta ārsienas sāka mūrēt ar gaisa šķirkārtu labākai siltuma noturībai ziemā. Gada aukstākajā periodā starpkārtas vēdināšanas caurumus aizbāza. Šādu mūri iespējams efektīvi siltināt, šķirkārtā iepūšot beramu siltumizolācijas materiālu.

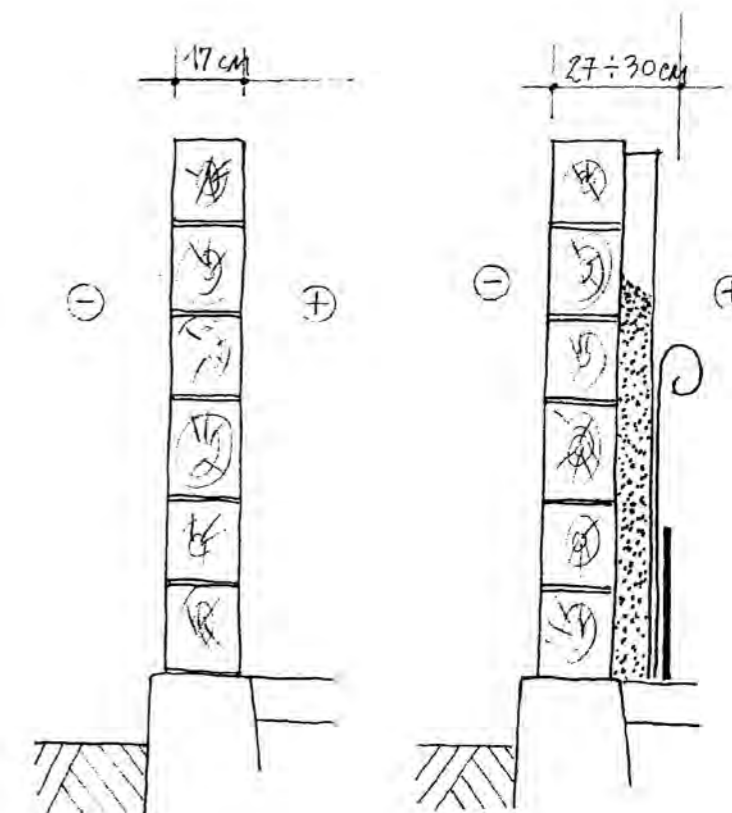
Koka konstrukcijas sienu vecpilsētā iespējams siltināt no iekšpuses, piestiprinot sienai koka karkasu, ko aizpilda ar ekovati.

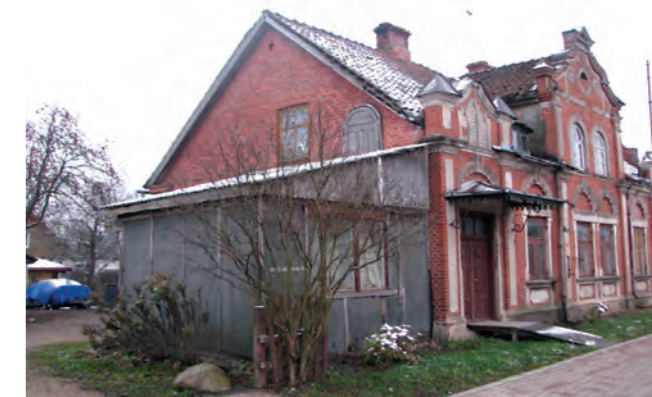
Kompozicionāli, arhitektoniski un amatnieciski neatbilstošs risinājums.

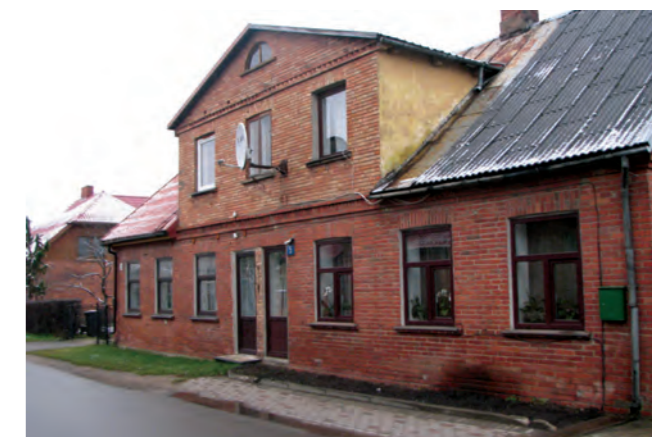
Mūra palodzes profila vienkāršošana.

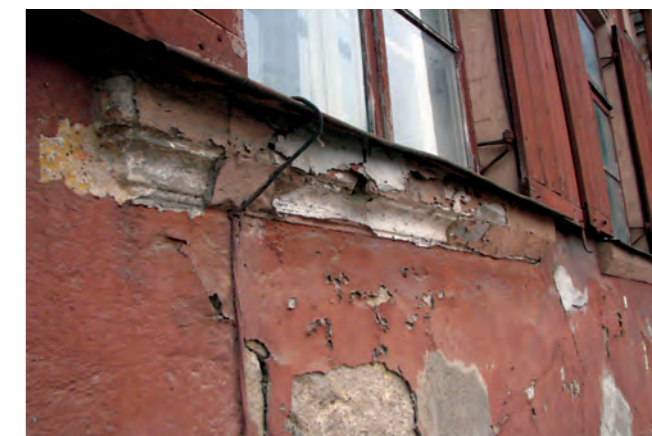
Nepietiekami un neatbilstoši veikti atjaunošanas darbi.

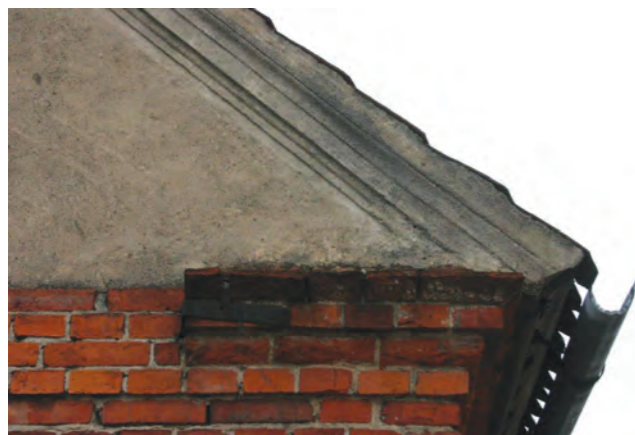
**MŪRA DZEGA (griezums)**

Mūra dzegas veids no 18. gadsimta līdz 20. gadsimta sākumam.

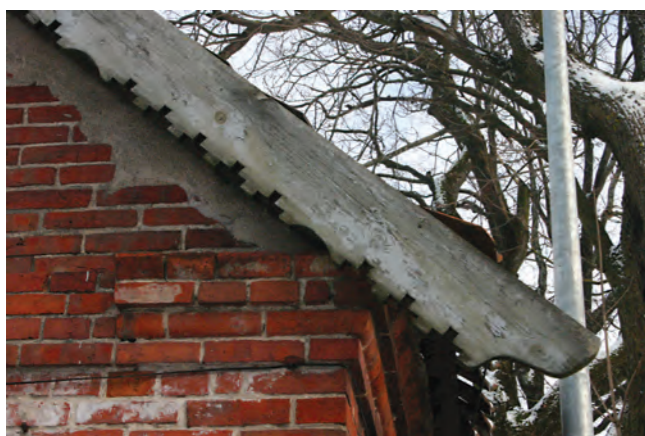
VĒJA DĒĻU MEZGLI

- A** Dakstiņu jumta segums ar mūsdienīgu zemsegumu un vēja dēļa risinājumu ar pārslaidumu un listi. 19. gadsimta beigas - 20. gadsimta sākums.
- B** Dakstiņu jumta segums ar mūsdienīgu zemsegumu un vizplatītāko vēja dēļa risinājumu, kas izmantots vismaz no 18. gadsimta līdz mūsdienām.
- C** Dakstiņu jumta segums ar mūsdienīgu zemsegumu un vēja dēļa risinājumu ar skārdu. Nav piemērots vēsturiskai apbūvei.

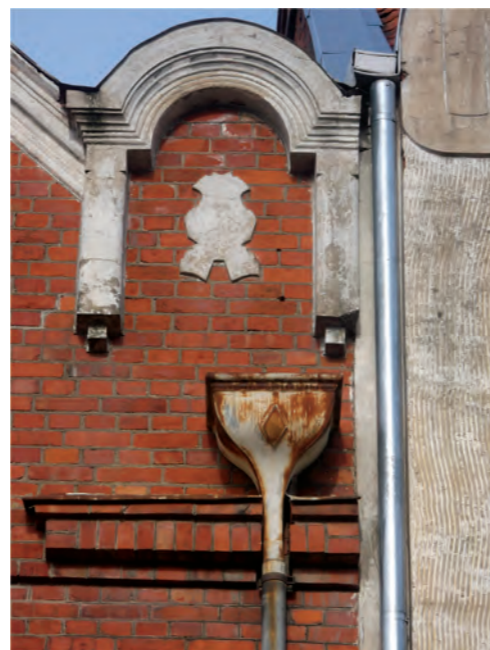
NOTEKCAURULES

NOTEKCAURUĻU STIPRINĀJUMA VEIDI PIE FASĀDES

- A** Kalēja kalts, dārgs stiprinājuma veids. Galos fiksējams ar stiepli. 19. gadsimts.
- B** Pie fasādes pienaglots elements, kas galos fiksējams ar stiepli. 19. gadsimta sākums - 20. gadsimta sākums.
- C** Notekcauruli pie fasādes fiksē ar skārda lokšni. Parasti izmantoja koka ēkās. Lēts un vienkāršs stiprināšanas veids. 20. gadsimta sākums.

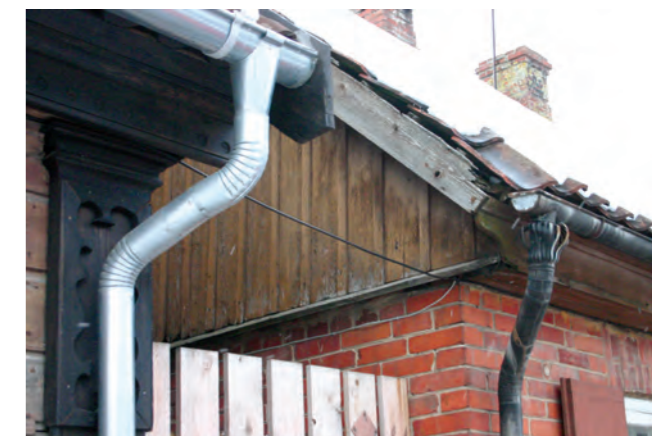
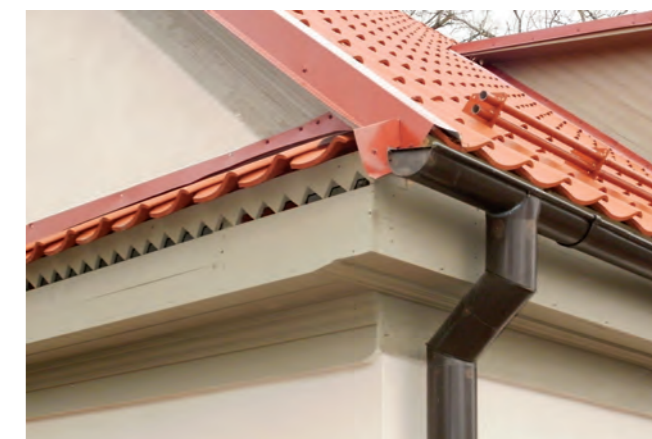
NEATBILSTOŠI RISINĀJUMI

Jaunie risinājumi, kas neatspoguļo Kuldīgai raksturīgās teknes un notekas.

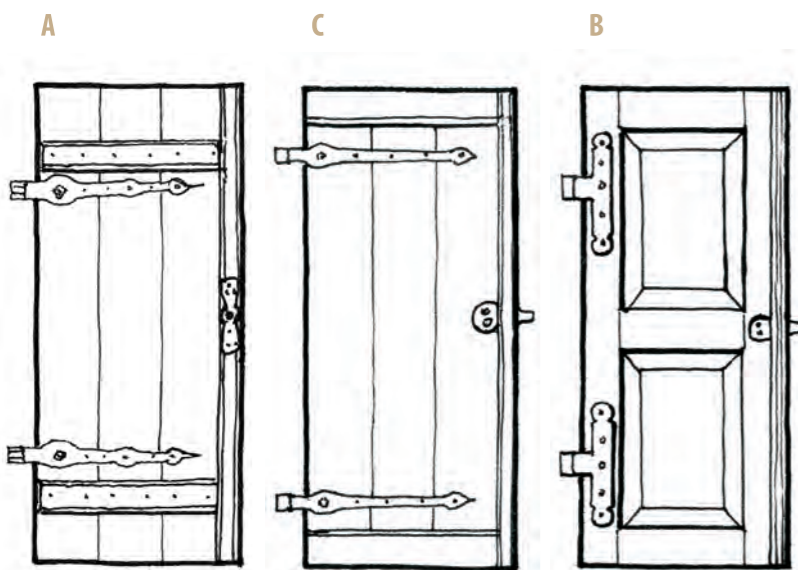
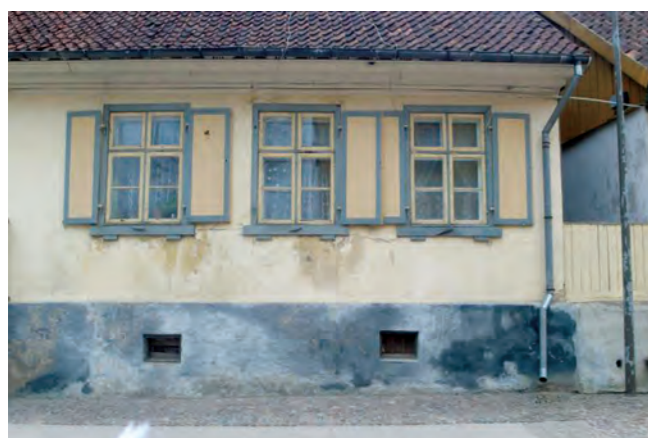
KULDĪGAS LOGU SLĒGI

- A Dēļu slēgi ar šķērsdzitņiem.
18., 19. gadsimts.
- B Dēļu slēgi ar uzgalvjiem.
18., 19. gadsimts.
- C Rāmja -pildīņu konstrukcijas slēgi.
19. gadsimta otrā puse, 20. gadsimta pirmā puse.

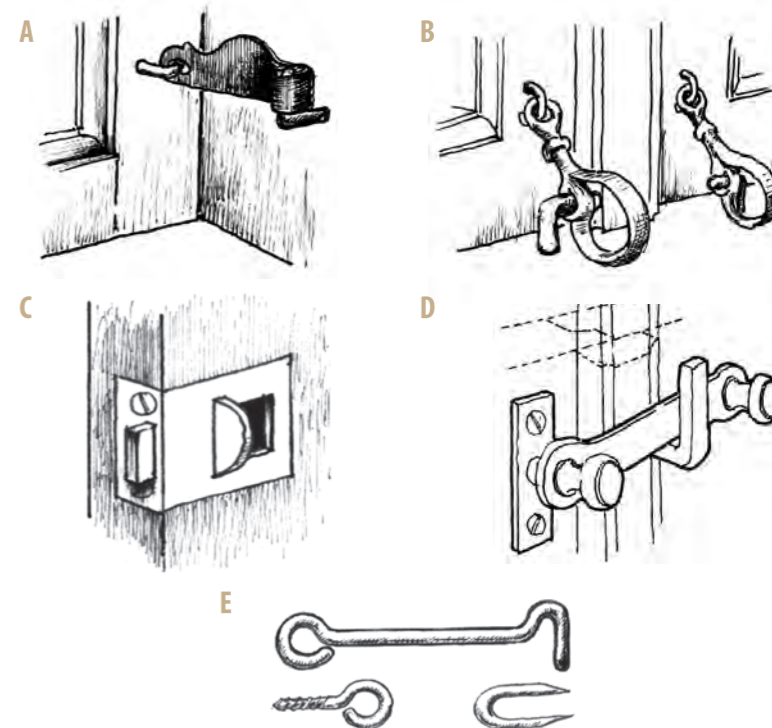
- A** Plāksnes tipa fiksators.
Līdz 20. gadsimta vidum.
- B** «Cilpas» tipa fiksators.
19. gadsimta beigas, 20. gadsimta sākums.
- C** Iekaltais aizbīdnis.
19. gadsimta vidus, otrā puse.
- D** Aizliktnis.
19. gadsimta beigas, 20. gadsimta sākums.
- E** Āķis (krampis).
20. gadsimts.

Vērtnes aizverot, vienkāršākais fiksēšanas princips ir ārējais vai iekšējais savstarpējais vērtņu krampis. Tirgotavām un noliktavām no ārpusē slēgus noslēdz ar diagonāli vai horizontāli aizliekamu stieni.

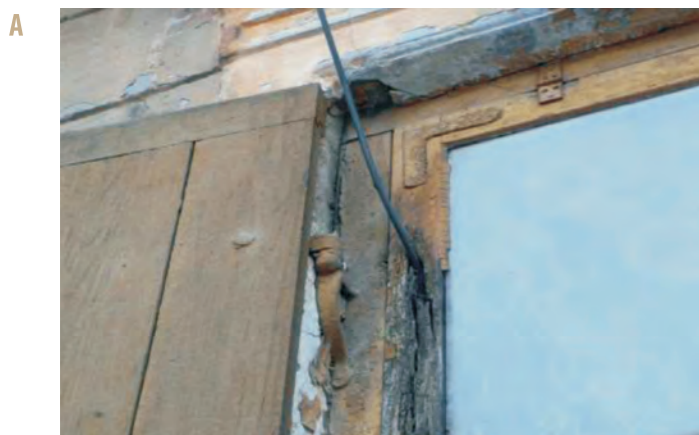
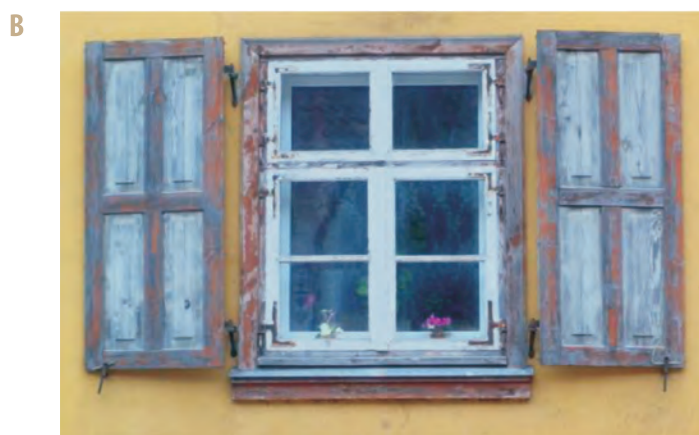
A TV kabeļa izvadišana caur loga konstrukciju ilgākā laika posmā sekmējusi vērtnes trupi.

B 20. gadsimta otrajā pusē izgatavots logs ar slēģiem. Nekvalitatīvs kokmateriāls, krāsojums, kam nav saiknes ar pamatni, arhitektoniski un amatnieciski nekvalitatīvs izpildījums degradē ēkas izskatu un pilsētas vidi.

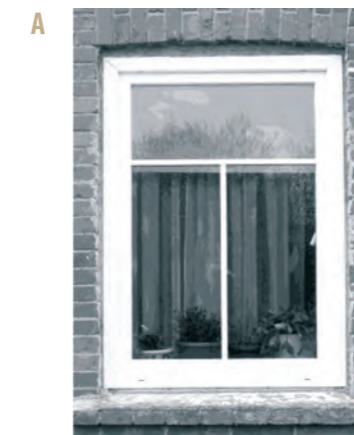
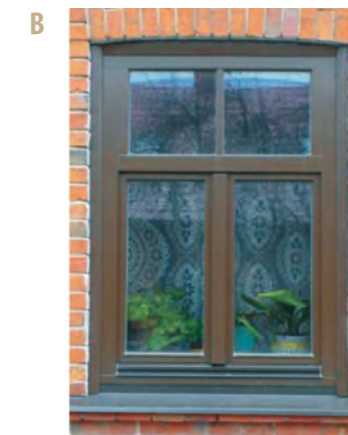
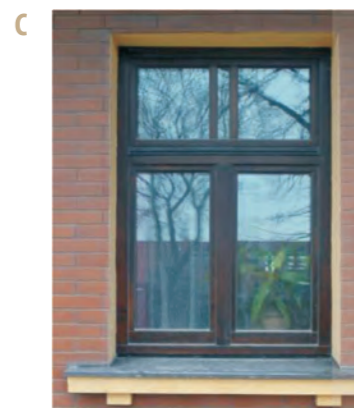
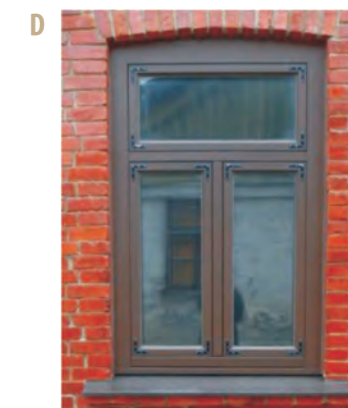
D Individuāli projektēta konstrukcija ļauj izgatavot tuvinātu T veida groploga imitāciju, bet stūreņi ir lieka aplikācija. Pārāk mazs iestiklojuma laukums, kas labojams, veicot rūpīgākus elementu dimensiju aprēķinus.

Viens no galvenajiem nosacījumiem kopiju izgatavošanā ir oriģinālam analogu dimensiju saglabāšana jaunā loga elementiem. Diemžēl liela daļa jaunu risinājumu izceļas ar uzsvērtu masivitāti un robustumu, kas ievērojami degradē ēkas fasādi kopumā un samazina stiklojuma laukumu, kas samazina telpu izgaismojumu. Vēsturiskie logi raksturīgi ar simetrisku kompozīciju, kas ir daļa no harmoniska ēkas kopskata. Mūsdienās, aizvietojojot oriģinālos logus ar jauniem, visbiežāk sastopamā kļūda ir ekonomisku apsvērumu diktēta izvēle par labu asimetriskiem logiem, kam parasti ir viena verama vērtne. Neformāls apzīmējums šādai konstrukcijai ir «klibais logs». Atšķirībā no citām Latvijas pilsētām, Kuldīgas vēsturiskajā centrā šādu negatīvu piemēru tikpat kā nav.

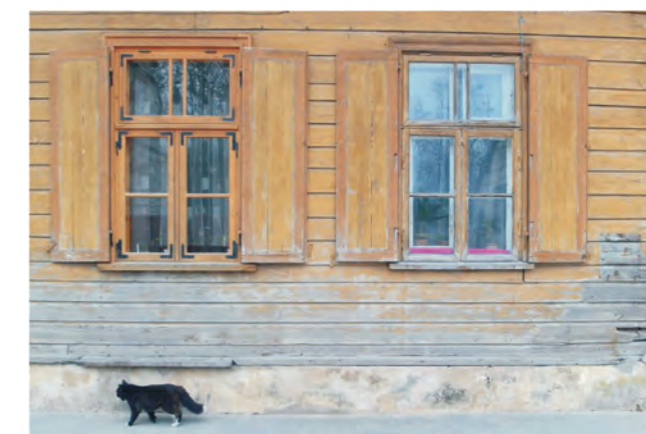
Veiksmīga vēsturiskā loga konstrukcijas rekonstrukcija (pa kreisi), kas vēl monohromi jānokrāso (*Skrundas iela 13*).

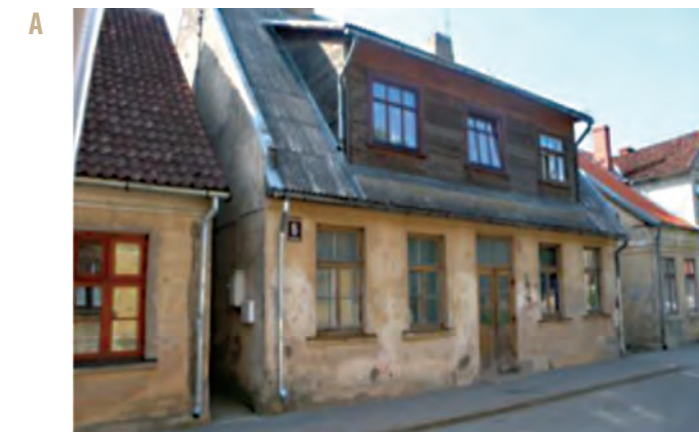
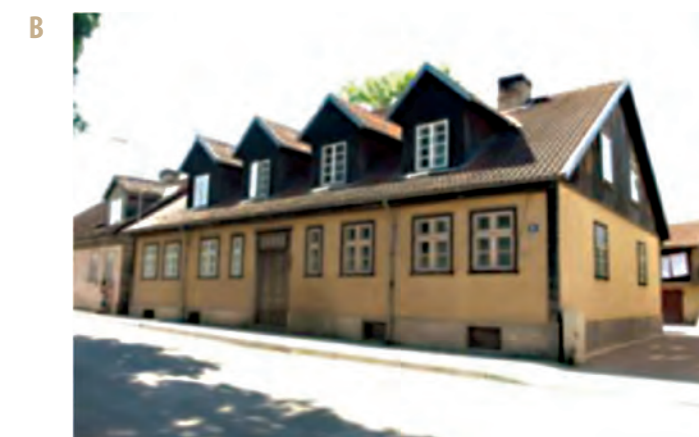
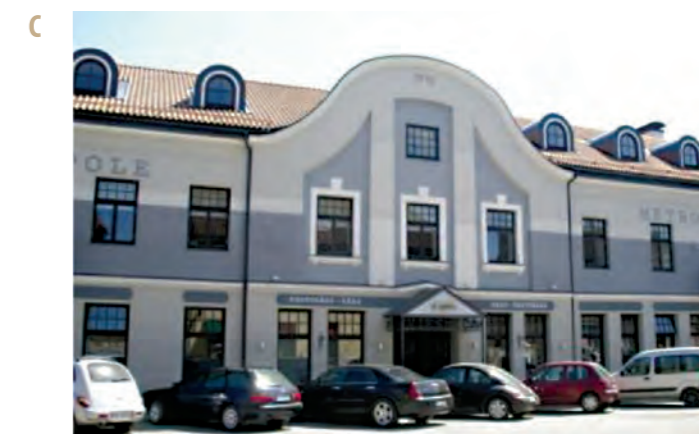
- A Jumta plaknes pacelšana, izbūvējot bēniņus.
- B Vēsturiskas ēkas imitācija ar pārāk lieliem jumta logiem.
- C Oriģinālo Kuldīgas tradicionālo skārda lodziņu «mehāniski» palielinātas replikas.

Kļūdas, kuru rezultātā tiek degradēts ēkas apjoms, visbiežāk saistās ar neveiksmīgu jumta logu risinājumu. Visradikālāk ēkas apjoms tiek deformēts gadījumos, kad vienkārši tiek pacelta daļa vai visa jumta plakne, zem tās izveidojot logu rindu (*Jelgavas ielā 16 u. c.*).

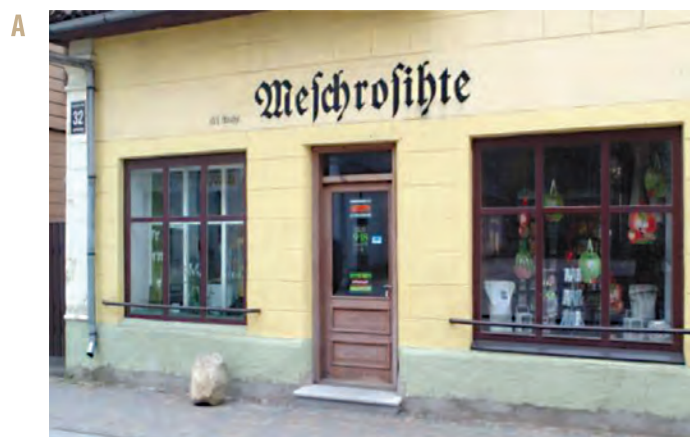
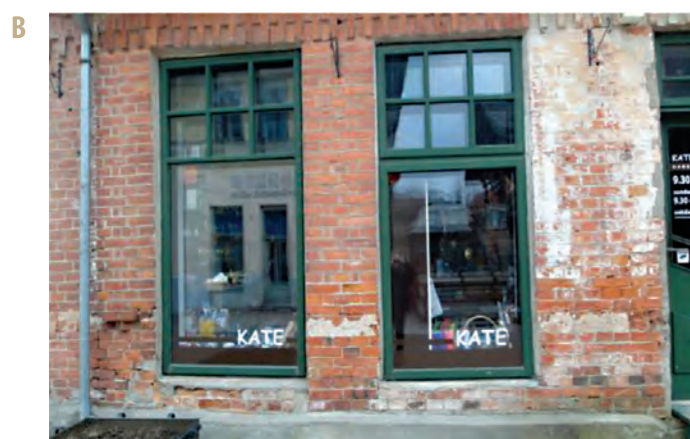
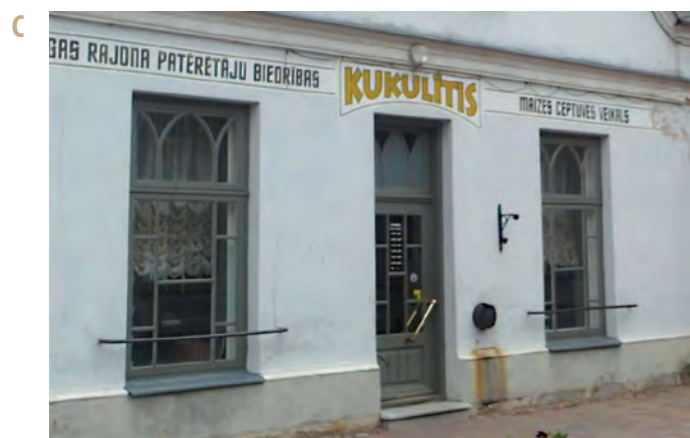
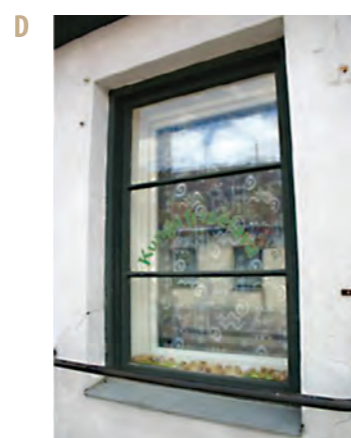
SKATLOGI

- A Skatlogi ar vitrinām, kas veidoti masīvā konstrukcijā un brīvi izvēlētās proporcijās, nedomājot, ka arī tirgotavu logiem var būt sava vēsture un stila īpatnības.
- B Jauni skatlogi un durvis, kuru konstrukcija un kompozīcija raksturīga Kuldīgas tradīcijām un veiksmīgi papildina ielas apbūves raksturu.
- C Saglabāts vēsturiskais 20. gadsimta 20.-30. gadu skatlogs *Liepājas ielā 12* ar jaunu iekšējo stikla paketes logu. Vienlaidu iekšējais iestiklojums netraucē oriģināla eksponēšanu fasādē.

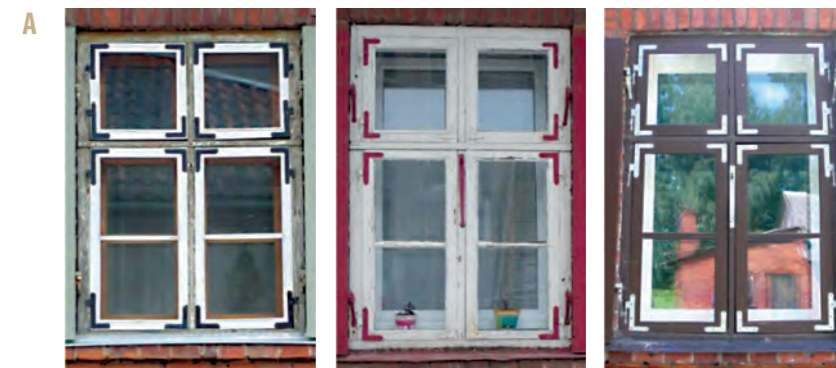
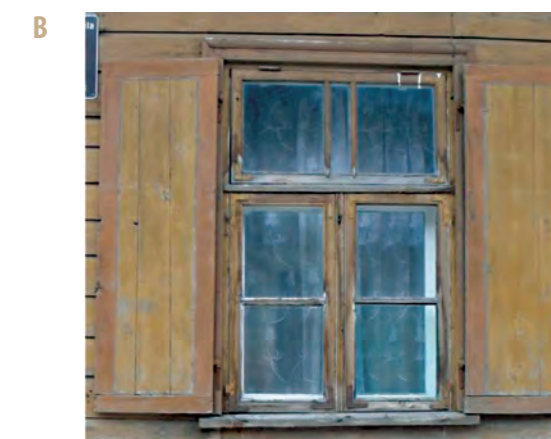
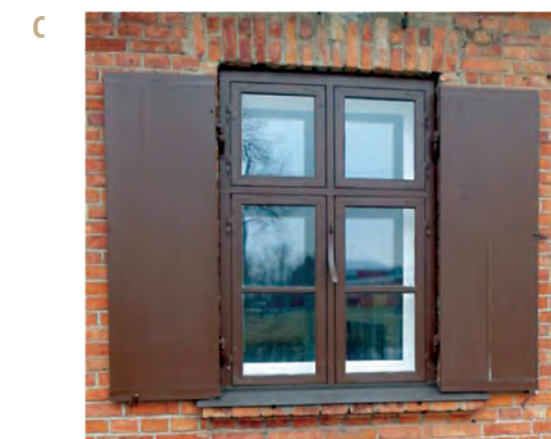
- A Pārprastas «vēsturiska» izskaistinājuma tendences dažādās krāsās izceļot logu apkalumus.
- B Tradicionāls Kuldīgas logs ar vienkrāsainu apdari (*Skrundas iela 13*). 19. gadsimta beigās, 20. gadsimta pirmā pusē.
- C Atjaunota vienkrāsaina (monohroma) apdare logam (*Jelgavas iela 60*).

Ja restaurācijas vai izpētes rezultātā nav noteiktas atkāpes, apkalumiem jābūt krāsotiem kopā un vienā tonī ar loga koka daļām. 20. gadsimta otrajā pusē priekšstati par arhitektūras elementu vēsturi vēl nebija mūsdienu izziņas līmenī. Tādēļ vēsturisko ēku restaurācijā lielu vietu ieņēma apzināta vai neapzināta romantizēšana un improvizācijas. Nereti vēsturiskajā apbūvē, t. sk. Kuldīgā redzami atšķirīgā tonī krāsoti apkaluma elementi, kas ir 20. gadsimta otrās puses pieņemumu rezultāts. Šis paņēmieni tiek praktizēti joprojām, kaut nav zinātniski pamatots, un līdz ar to neveido autentisku priekšstatu par vēsturisko arhitektūru un pilsētvidi.

Jaunam «vēsturiskam» logam izvēloties apkalumus, jāatceras, ka to izskats, forma un uzbūve atbilst konkrētam vēsturiskam laikam un tam atbilstoši arhitektūrai. Vislabāk rekomendējami amatnieciski izgatavoti apkalumi. Gatavi lielveikalos nopērkamie paraugi degradē vēsturisko stilu ēkās un šajos gadījumos nav izmantojami. Tas attiecas gan uz kāšu virām, stūreņiem, gan stobrvirām, kas nereti tiek aizvietoti ar tipveida skrūvju virām. Fasādē apkalumu piestiprināšanai rekomendējams izmantot kaltas naglas. Tās ne vienmēr pieejamas, tādēļ jā saglabā un atkārtoti jāizmanto vecajos logos esošās naglas. 19. gadsimta beigās un 20. gadsimta sākumā stūreņus un viras piestiprināja ar apaļgalvu naglām un skrūvēm. Arī tagad jālieto skrūves ar plakano galvu un taisno rievu, nevis t. s. «krustiņu» skrūves. Nereti, lietojot jaunas cinkotas metāla skrūves un naglas, jaunais krāsojums drīz nolobās, jo pirms tam nav veikta atbilstoša virsmas apstrāde.

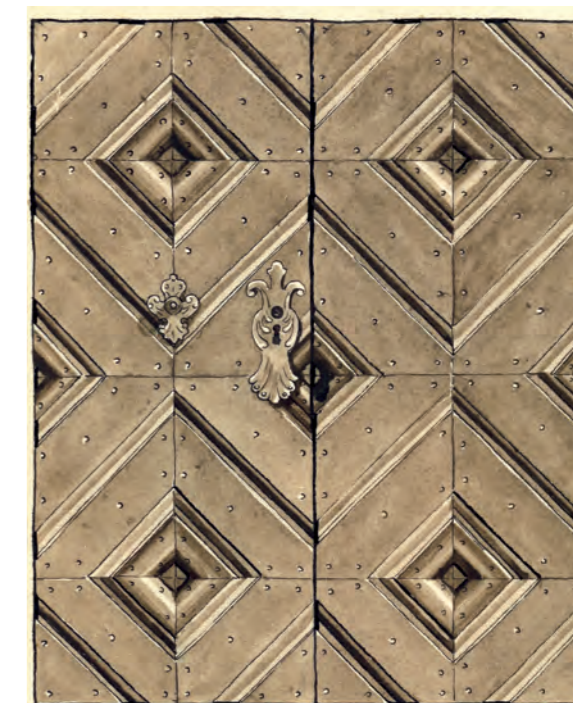
Tradicionālas dēļu ārdurvis ar centriskā skujiņā uznaģlotu apšuvumu (*Baznīcas iela 17*). 18. gadsimta 60. gadi.

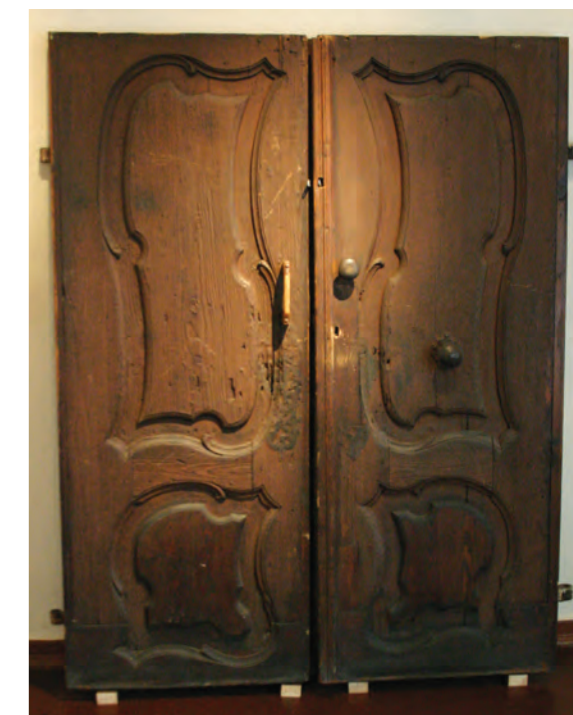
Rokoko stila ārdurvis (*Kalna iela 15*). 18. gadsimta 60. gadi.

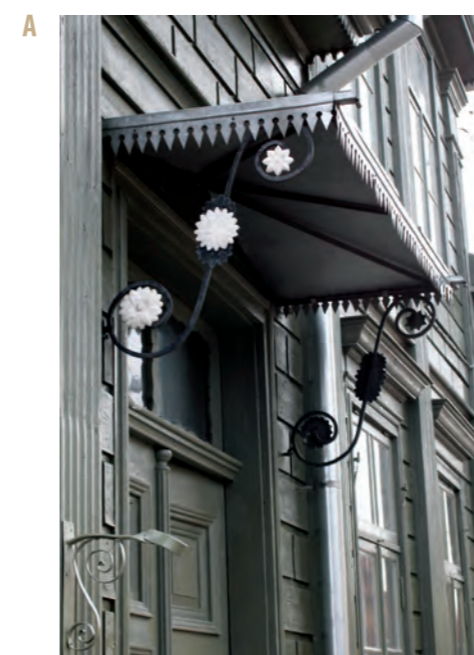
JUMTIŅI VIRS ĀRDURVĪM

- A** Trīs slīpju jumtiņš ar S veida konsolēm, dekoratīvām rozetēm un skārda apdari (*Skrundas iela 10*).
19. gadsimta beigas.
- B** Trīs slīpju jumtiņš ar S veida konsolēm, bez dekoratīvām rozetēm un ar dekoratīvu skārda apdari (*Mālu iela 21*).
19. gadsimta beigas.
- C** Trīs slīpju jumtiņš ar dekoratīvām konsolēm un skārda segumu (*Liepājas iela 33*).
19. gadsimta beigas.
- D** Trīs slīpju jumtiņš ar slīpām konsolēm un dekoratīvu skārda apdari (*Mālu iela 21*).
19. gadsimta beigas.
- E** Divu slīpju jumtiņš ar konsolēm un skārda segumu (*Liepājas iela 33*).
19. gadsimta beigas.

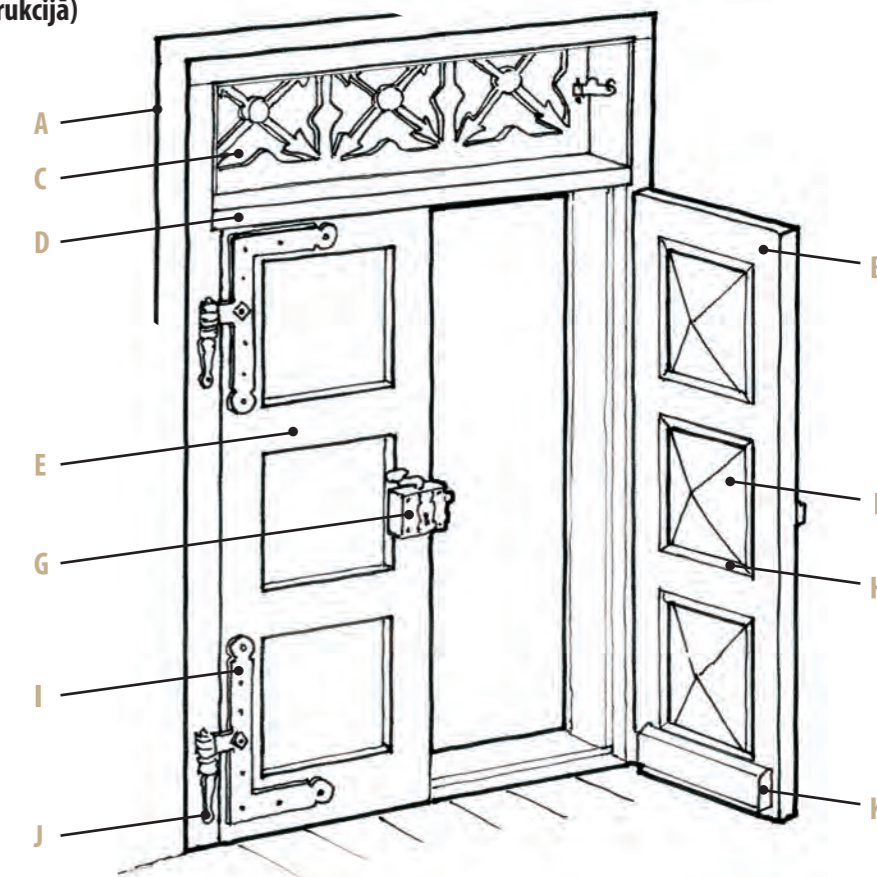
- A Aploda.
- B Vērtne.
- C Virslogs.
- D Šķērsis.
- E Vērtnes rāmis.
- F Pildiņš.
- G Kastes slēdzene.
- H Profilliste.
- I Leņķveida kāšu vira.
- J Viras kāsis.
- K «Ūdens deguns».

T.s. galdnieku durvis ir konstrukcija, kas prasīja vairāk prasmes un izgatavota rāmju un pildiņu konstrukcijā. Pildiņi ir ievietoti rāmja gropē vai iestrādāti tā rievās. Lai iegūtu mākslinieciski izteiksmīgāku durvju kopskatu, konstrukciju papildina ar profillistēm un citām dekoratīvām uzlikām. Ja durvju ailai fasādē ir koka apmales, to profilējums visbiežāk analogs logailu apmalēm. Kuldīgā vēsturiskajām ārdurvīm lielākoties ir virslogs, kas deva pieticīgu izgaismojumu nelielam priekšnamam. Loga vērtne atrodas virs šķērša un atšķirībā no durvīm parasti ir aplodas ārpusē.

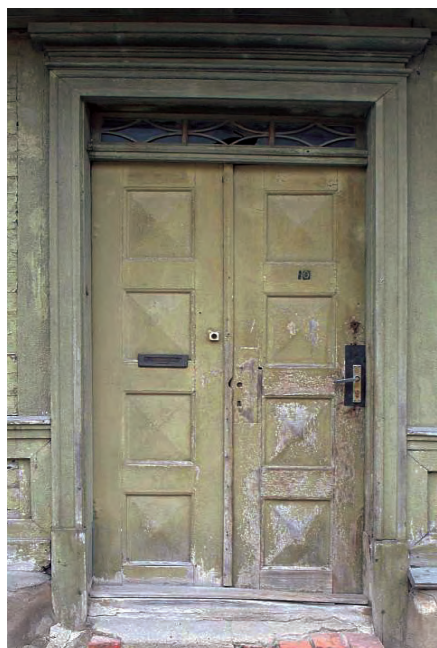
A «Ideāls» kļūdu piemērs: visradikālāk pārveidotās Kuldīgas vēsturiskās durvis. Ikdienā atveramā vērtne pārveidota pretējam vēršanas virzienam. Jauna utilitāra slēdzene bez mākslinieciskām kvalitātēm. Neveiksmīgi izvietota vēstuļu sprauga ar plāksnīti. Pārveidotā slēdzene vieta atstāta, nav remontēta, izvēlēta pārāk uzkrītoša zvana vieta. Virslogam bojāts iestiklojums.

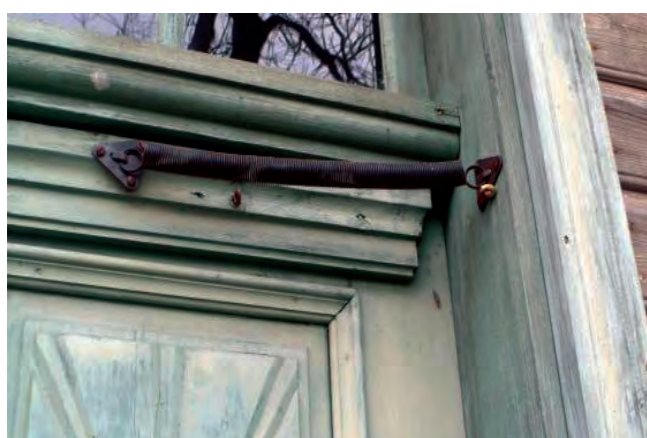
C 20. gadsimta otrajā pusē ārdurvīm pievienota atspere ir funkcionāls papildinājums, bet degradē ārdurvju un ēkas arhitektoniskās vērtības.

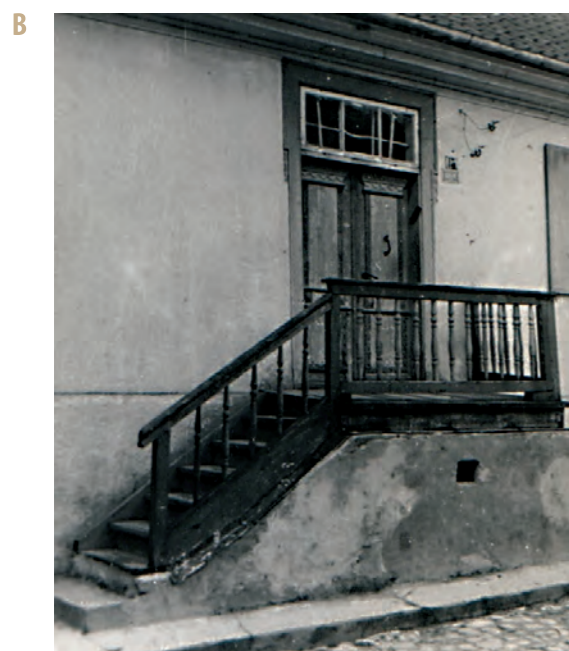
VIENPUSĒJĀS ĀRĒJĀS UZEJAS KĀPNES

- B** Pilsētās šādas kāpnis būvēja tikai no koka, no koka uz mūra pamata un mūra ar koka vai dzelzs margu (*Kalna iela 15*). 17. gadsimts - 19. gadsimta beigas.

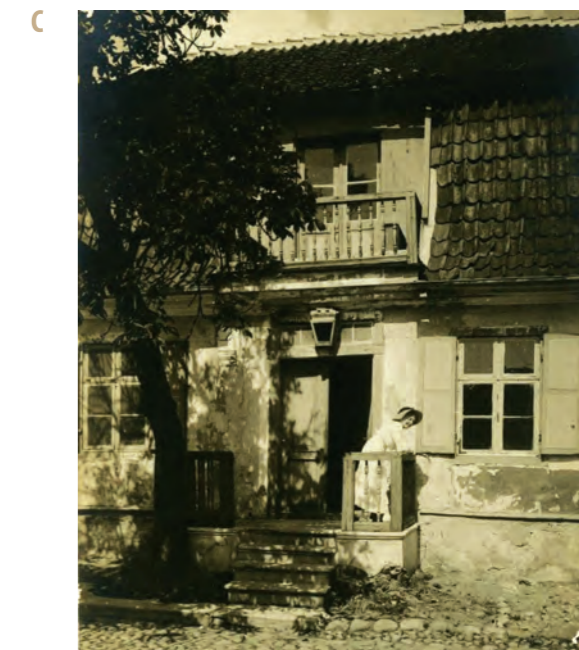
CENTRISKĀS KĀPNES AR LIEVENI

- C** Pilsētās šādas kāpnis būvēja tikai no koka, no koka uz mūra pamata un mūra ar koka vai dzelzs margu (*Policijas iela 3*). 17. gadsimts - 19. gadsimta beigas.

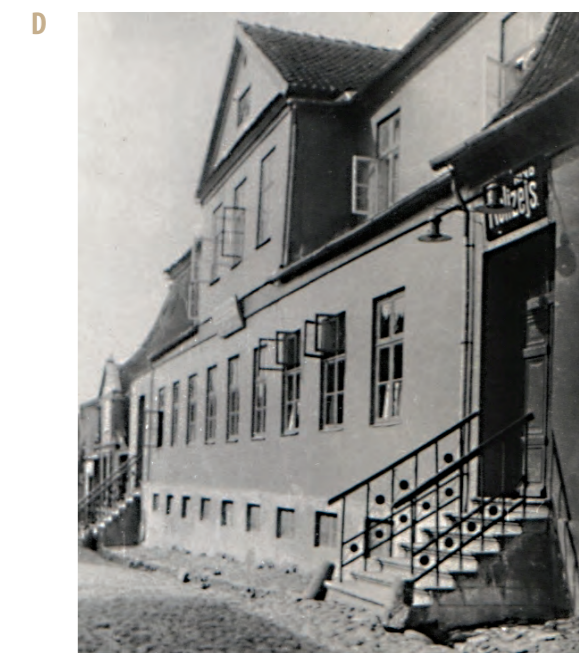
CENTRISKĀS KĀPNES

- D** Pilsētās šādas kāpnis būvēja tikai no koka, no mūra ar koka vai dzelzs margu (*Kalna iela 6*). 17. gadsimts - 20. gadsimta sākums.

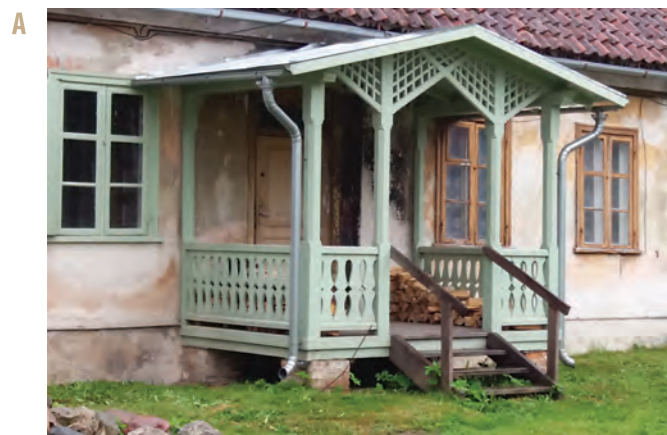
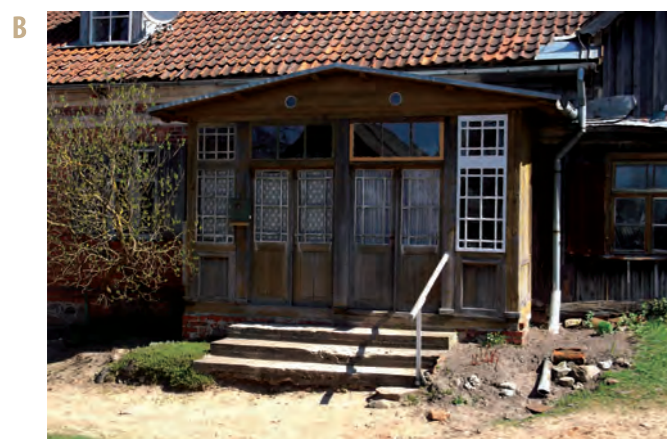
4.6. VERANDAS

A Valēja veranda ar divslīpju jumtu (*Raiņa iela 4*).
19. gadsimta beigas - 20. gadsimta sākums.

B Iestiklota veranda ar divslīpju jumtu
(*Mucenieku iela 8*).
19. gadsimta beigas - 20. gadsimta sākums.

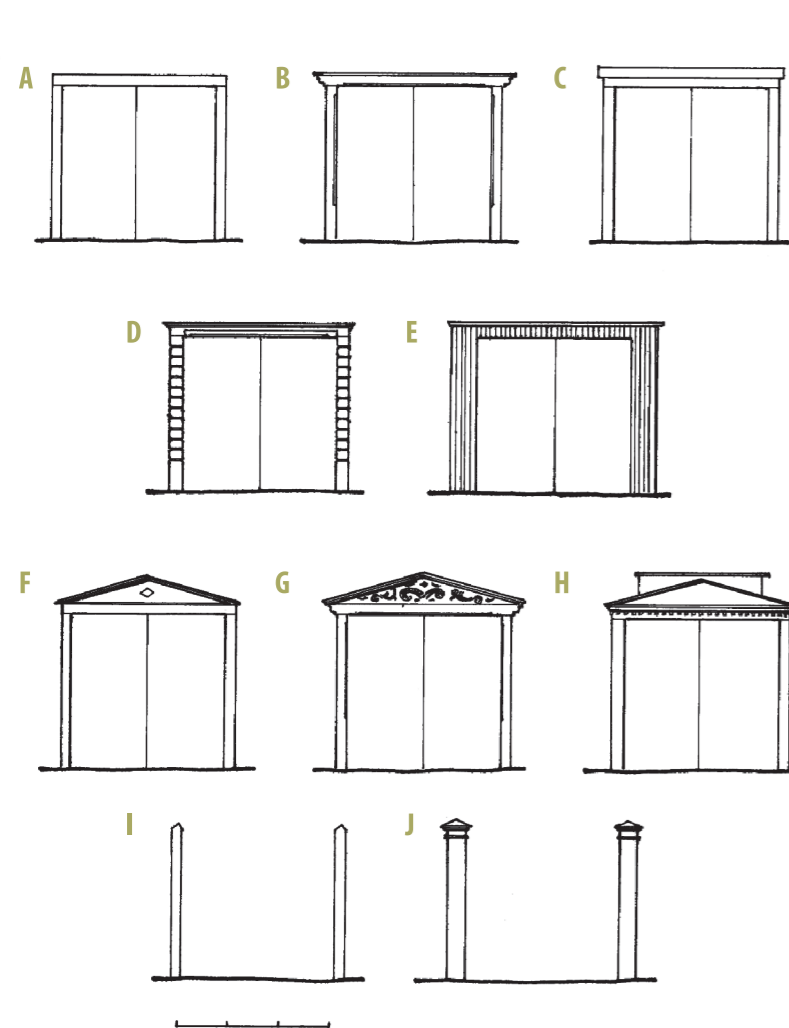
VĀRTU PORTĀLU UN STABU VEIDI

- A** Sānu statņi un pārsedze. Arī tikai pārsedze, bet viru kāši stiprināti ēkas sienā.
- B** Sānu statņi un pārsedze ar pārlaidumu. Pārsedzes gali var būt arī dekoratīvi apdarināti.
- C** Sānu statņi un pārsedze ar divslīpju jumtiņu.
- D** Klasicisma stila portāls ar rustotiem sānu statņiem un profilētu dzegu pārsedzē.
- E** Sānu malas un pārsedze apšūta ar vertikālu, šauru dēļu klāju.
- F** Portāls ar trīs stūru frontonu.
- G** Portāls ar trīs stūru frontonu, kurā ažūrs pildījums - koka mežģīne.
- H** Klasicisma stila portāls ar trīs stūru frontonu un atiku.
- I** Vārtu stabi ar noslīpinātiem galiem.
- J** Vārtu stabi ar dzegu un četru slīpu jumtiņu.
