## Grafiskais attēlojums

"Mežmalas", 2. stāvs, Laidu pag.

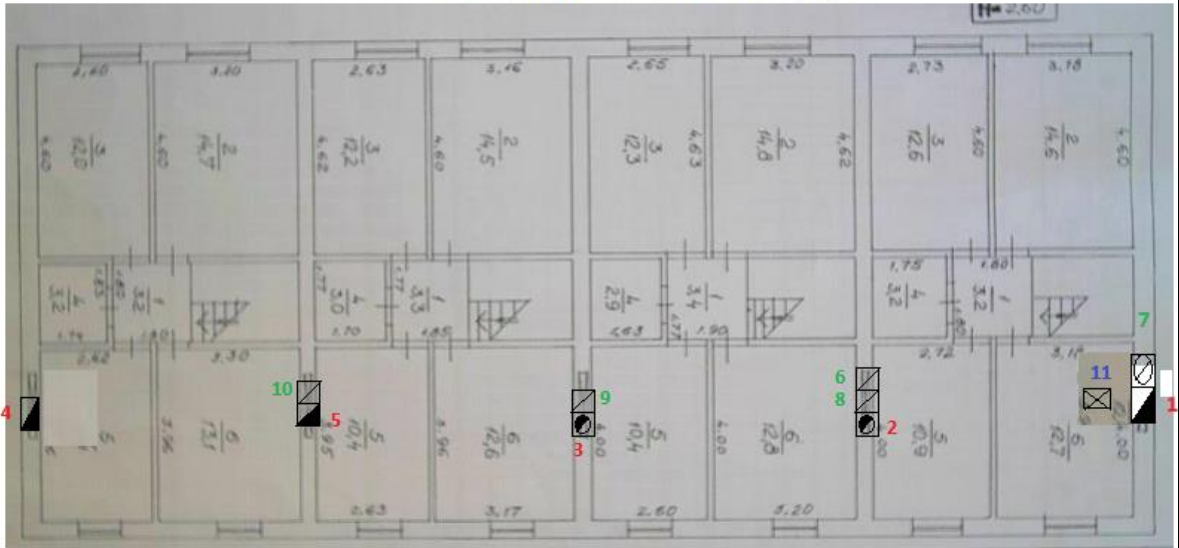
**Piezīmes. Dūmkanālam nr. 1 pieslēgta ilgdedzes krāsns 2. stāvā nr. 11 no kuras nepareizas lietošanas dūmvadā pastiprināti veidojušies kondensāta un krezota veidoti laukumi, pārkāpjot LBN 231-15 punktus 46 un 50. Zemāk pievienoti foto.**
