Ārsienas fragmenta pārbūve (dzīvoklis Nr.3)

L.Paegles iela 9, Kuldīga, Kuldīgas nov.
(Kad.Nr. 6201-023-0044)

BŪVPROJEKTS

Vispārīgā un arhitektūras daļa, būvkonstrukcijas

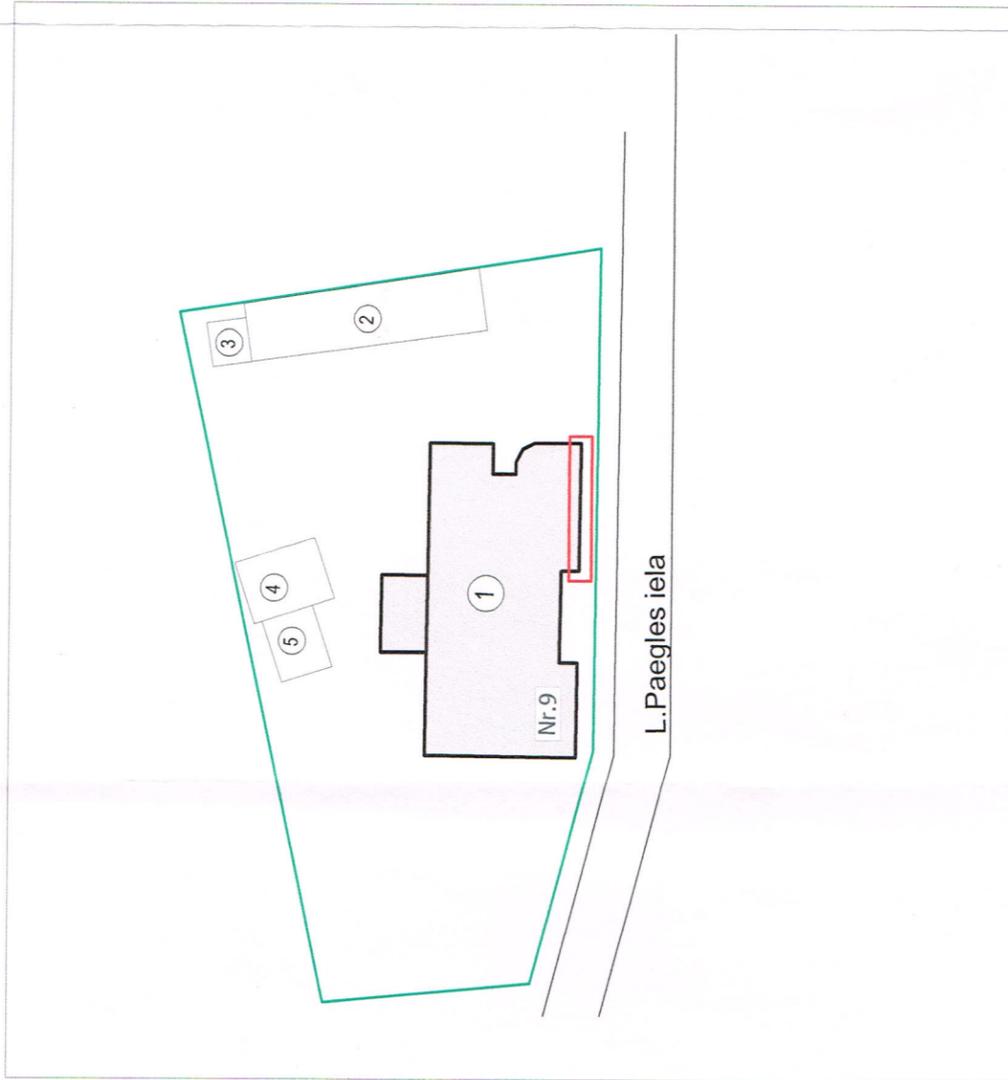
Novietnes shēma
Vispārīgie rādītāji

- ① Esoša ēka /Kad.Nr. 6201 023 0044 001/
- ② Esošs šķūnis
- ③ Esoša šķūnis
- ④ Esoša šķūnis
- ⑤ Esoša šķūnis

- Gruntsgabala robeža
- Projektēšanas robeža

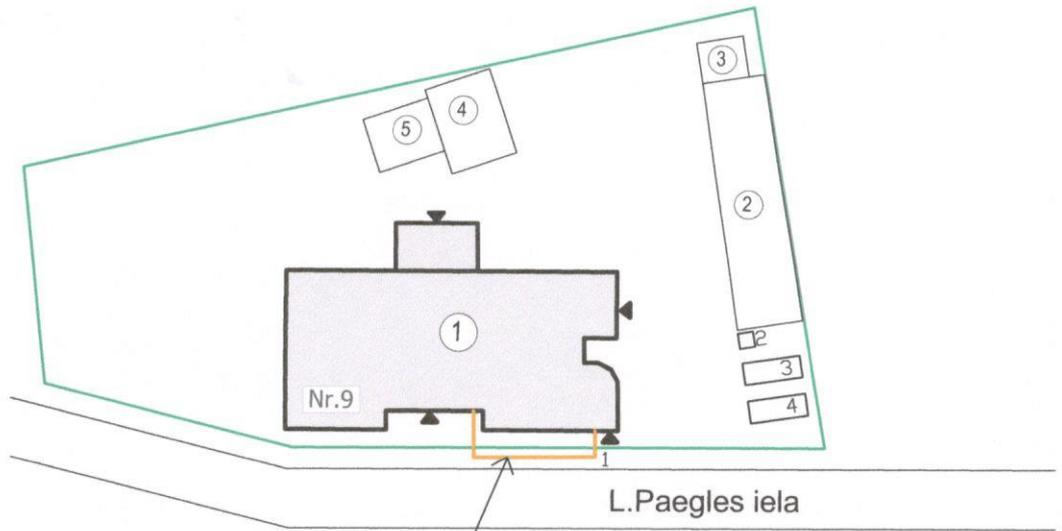
Iespējamā nožogotā teritorijas daļa, atkarībā no veicamajiem darbiem. Darbu veikšanas projektu izstrādā būvuzņēmējs, veicot visus nepieciešamos saskaņojumus.
